## 사 진 자 료

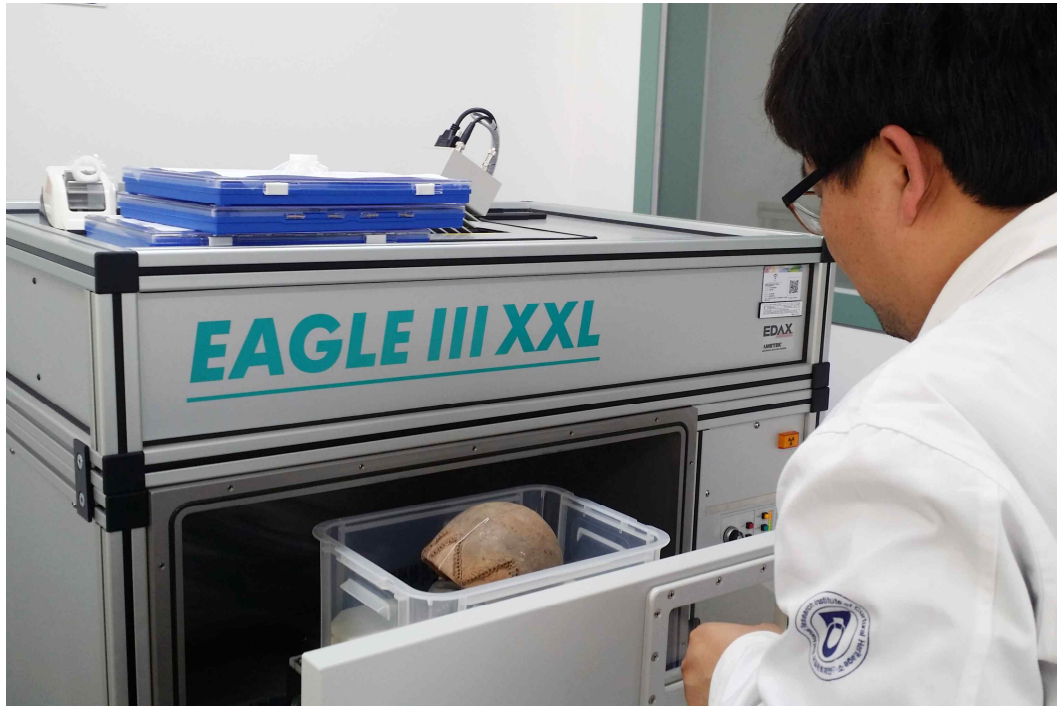
<‘토기 용기문 발’ 분석 조사 현장>
