(붙임 2)

사 진 자 료

□ 보고서에 수록된 자료들

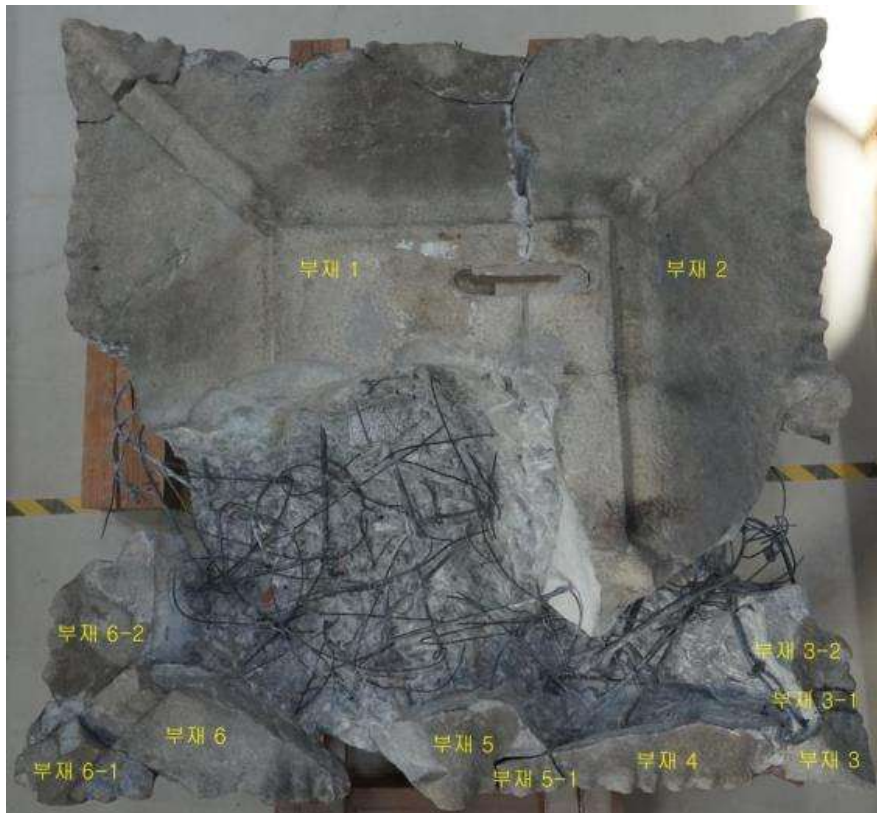
<지광국사탑 옥개석 부재와 모르타르 처리 현황>

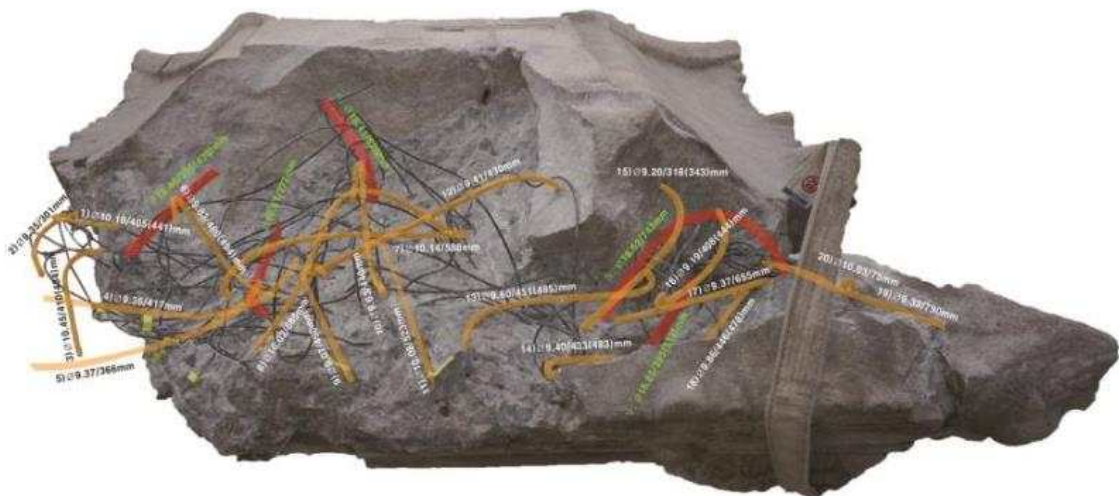
<1957년 수리된 옥개석 모르타르 내 철근 현황>

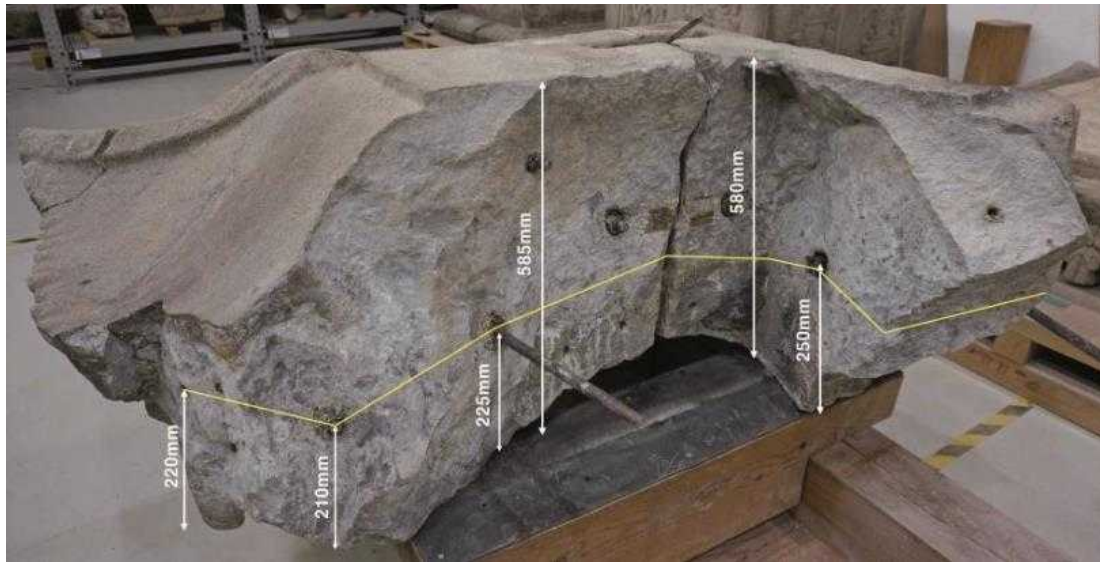
<1957년 수리된 옥개석의 철근 삽입 위치>
