사 진 자 료

〈화장실 유구의 규모와 구조〉

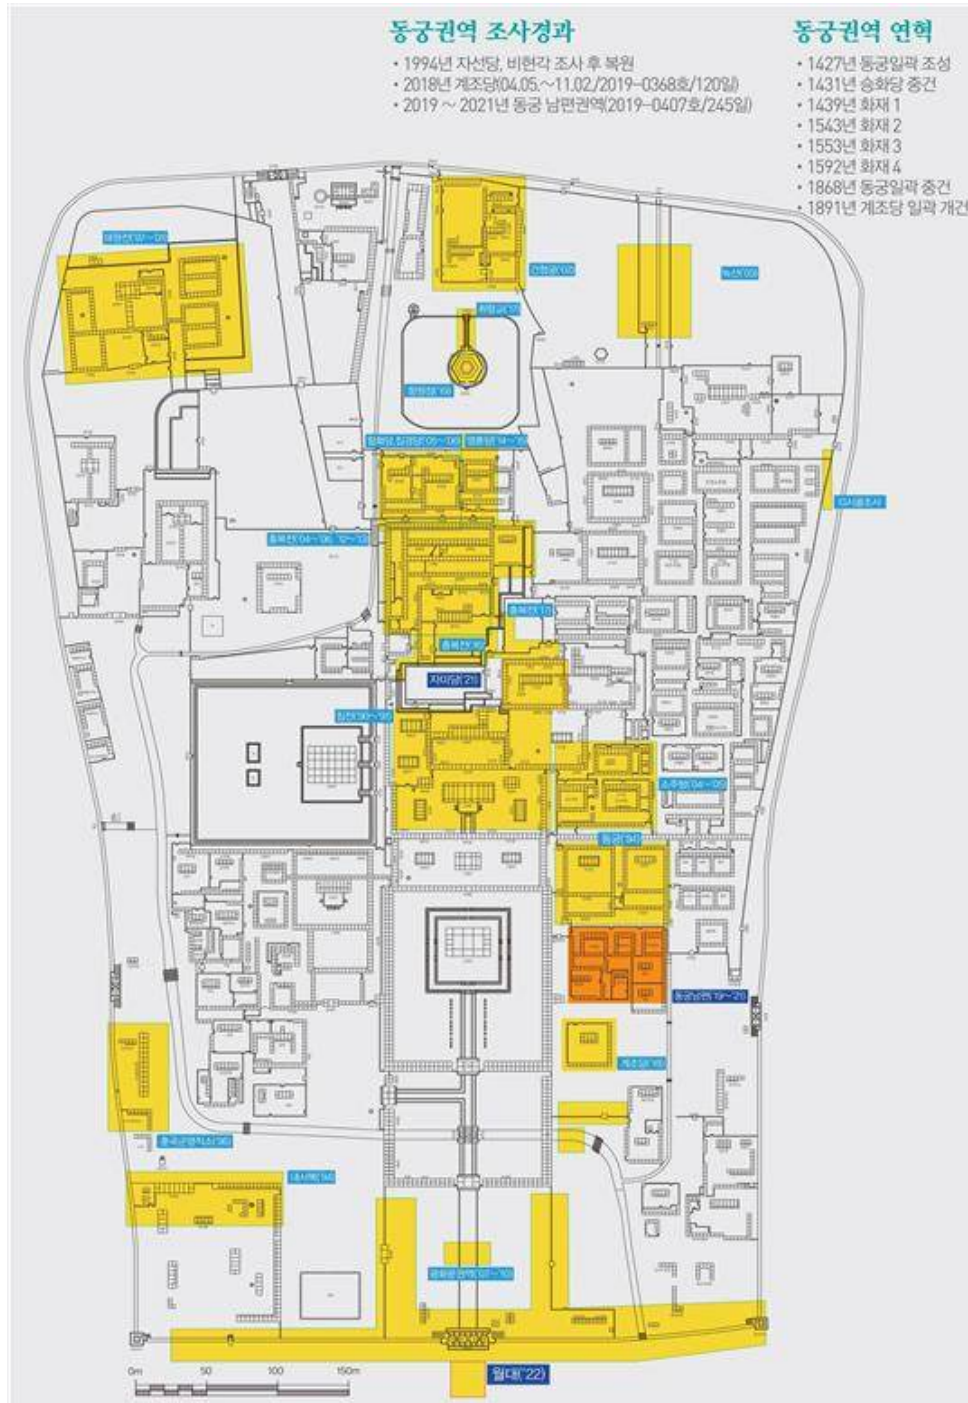
〈경복궁 발굴조사 현황과 동궁권역(주황색 표시)의 위치〉

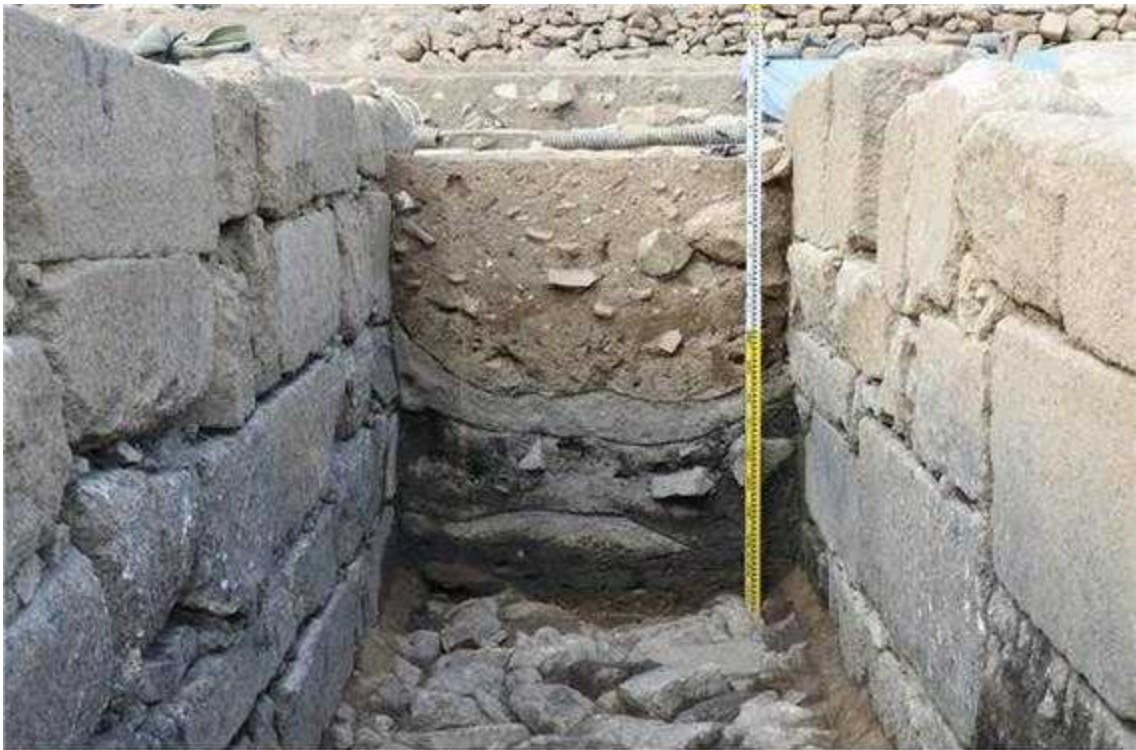
〈화장실 유구 내부 퇴적 양상〉

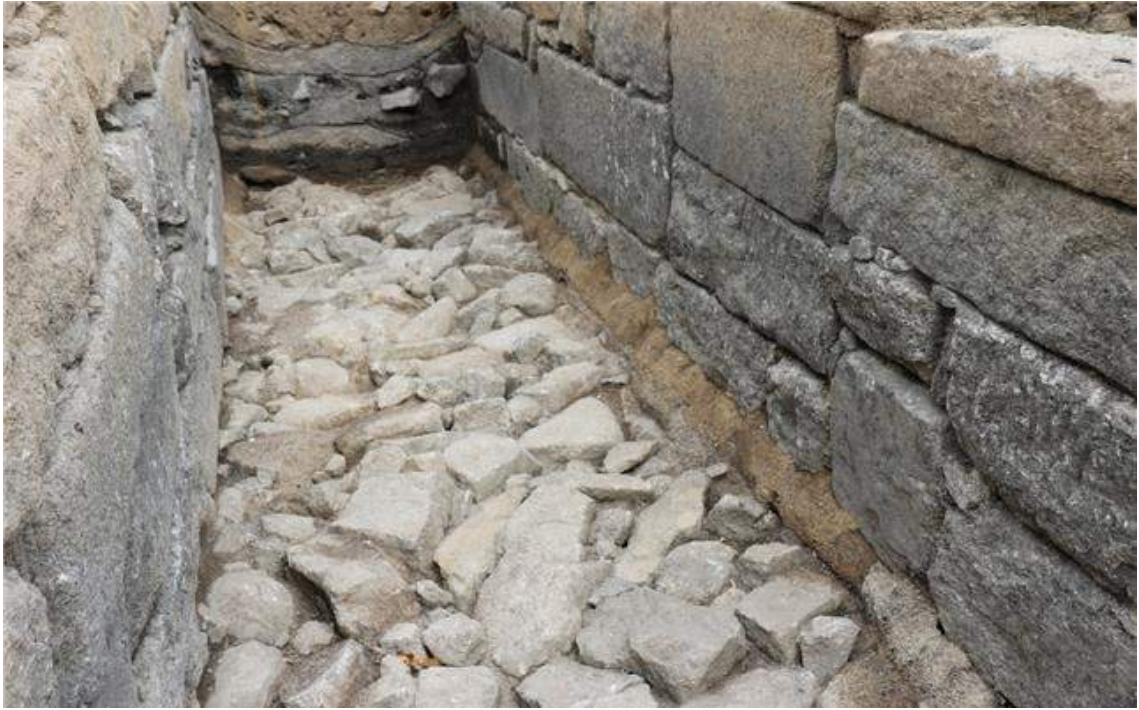
〈화장실 유구 하부 바닥석과 가장자리 밀봉토〉

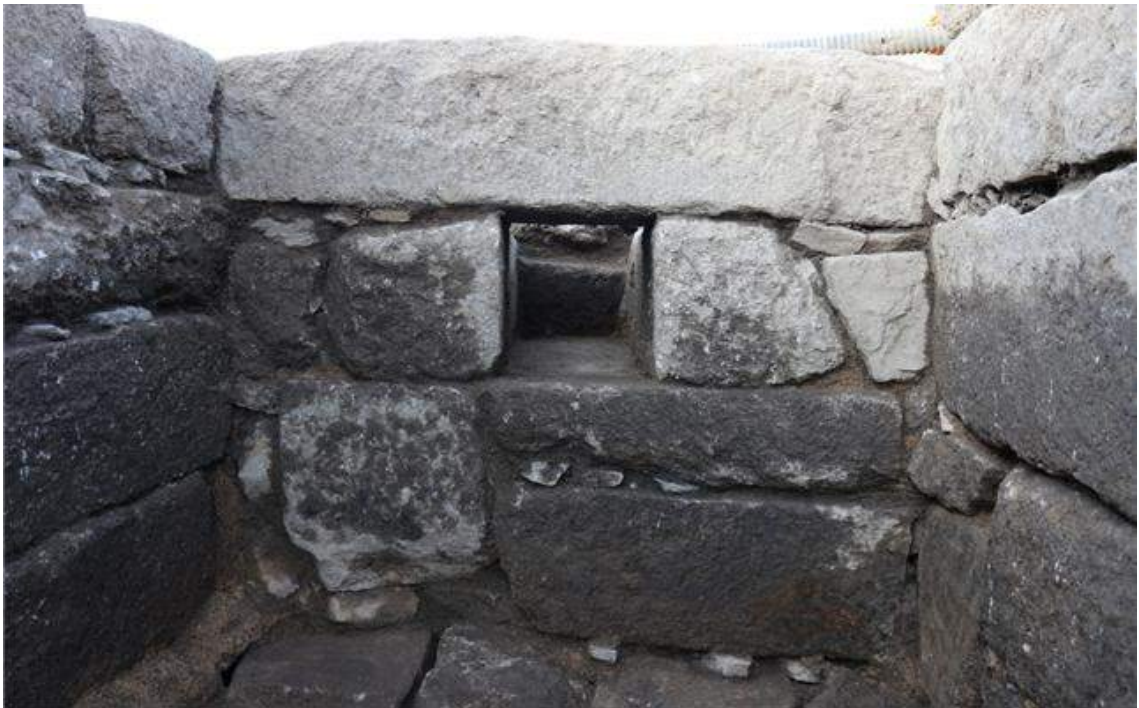
〈화장실 유구 북쪽 입수구〉

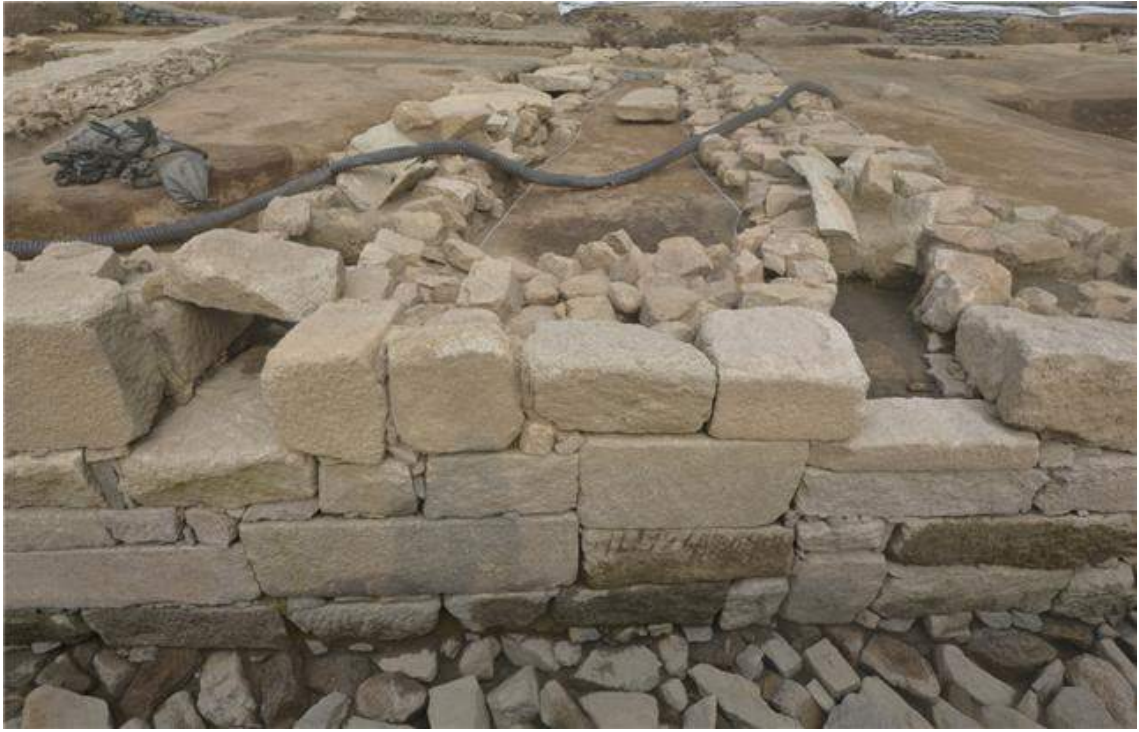
〈화장실 유구 동측 출수구〉

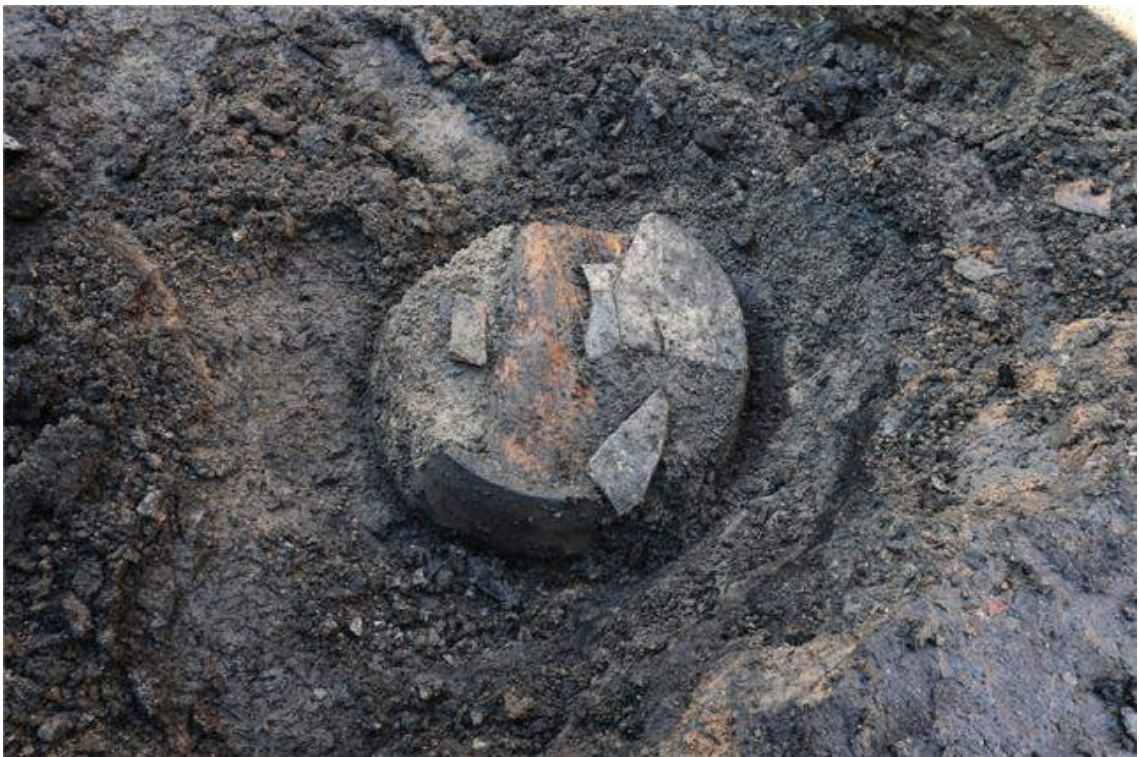
〈화장실 유구 유물 출토 상황〉

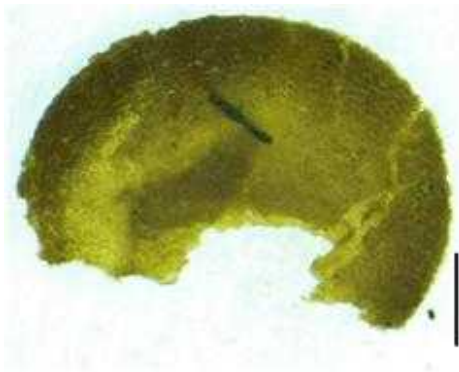
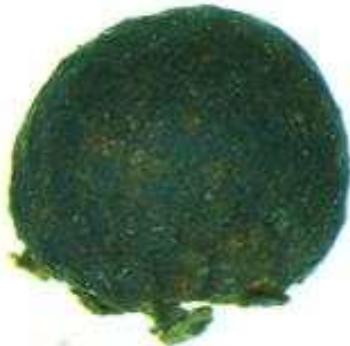
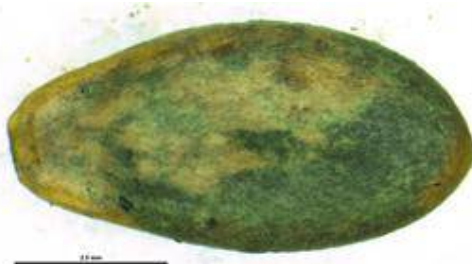
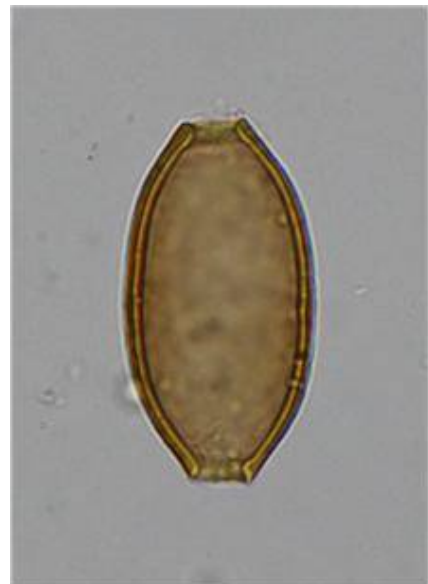
가지 속

들깨

오이 속

기생충 알(회충)

기생충 알(편충)

<화장실 유구 내부 토양 검출 기생충 알과 씨앗류(국립경주문화재연구소 제공)>

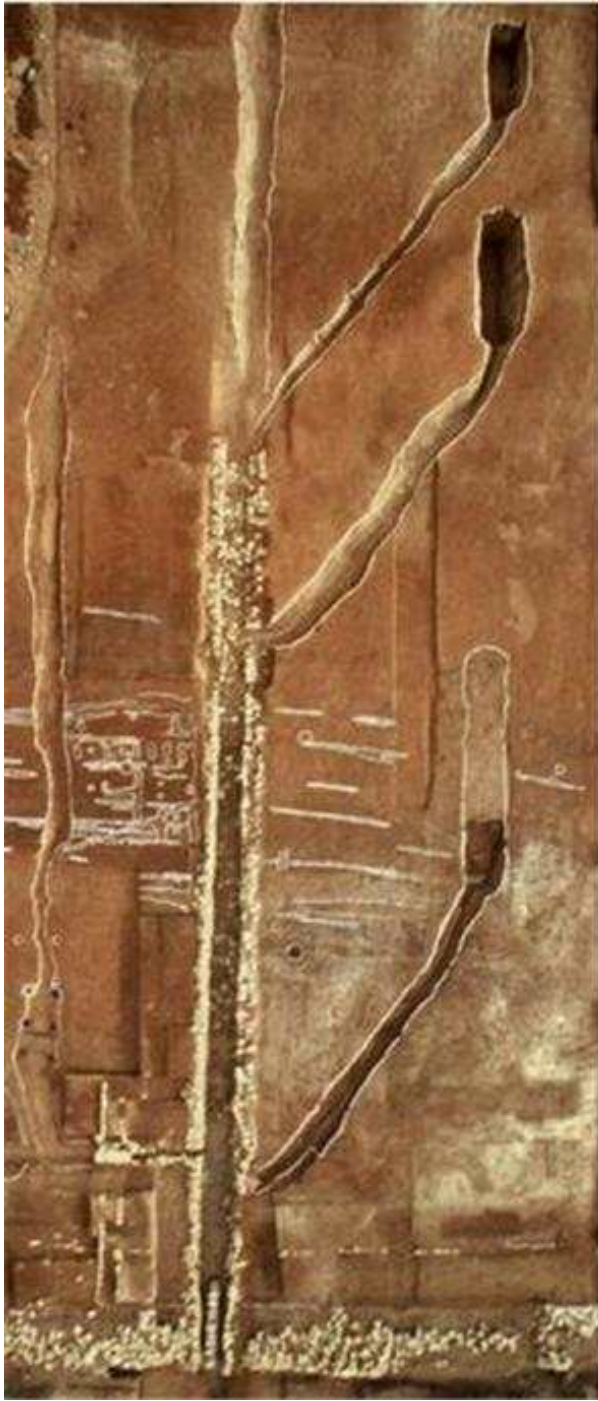
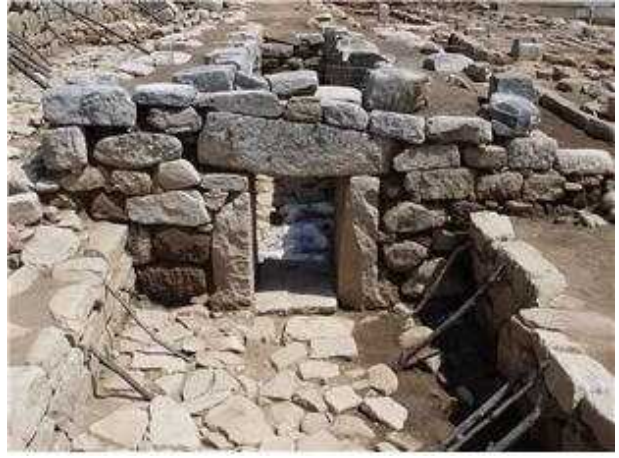
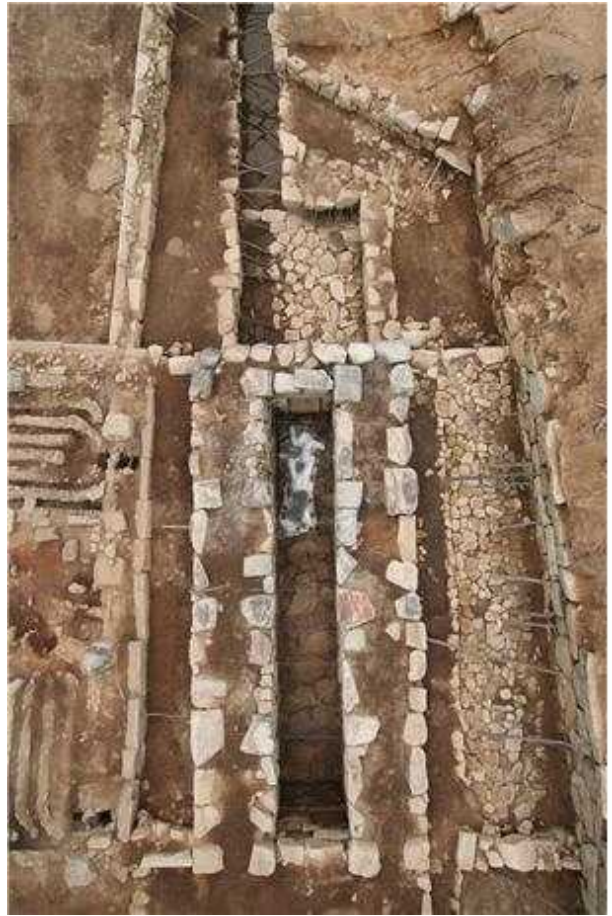
〈익산 왕궁리 유적(左, 국립부여문화재연구소 제공)과 양주 회암사(右, 경기문화재연구원 제공)의 화장실 유구〉

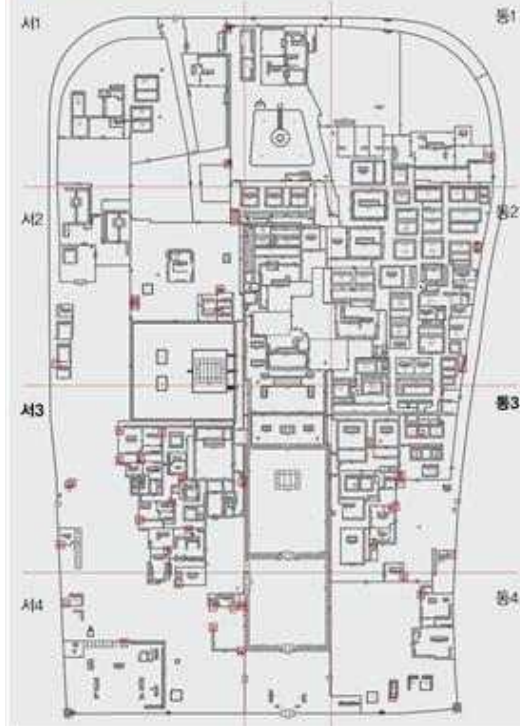
「경복궁배치도」상의 축간 위치

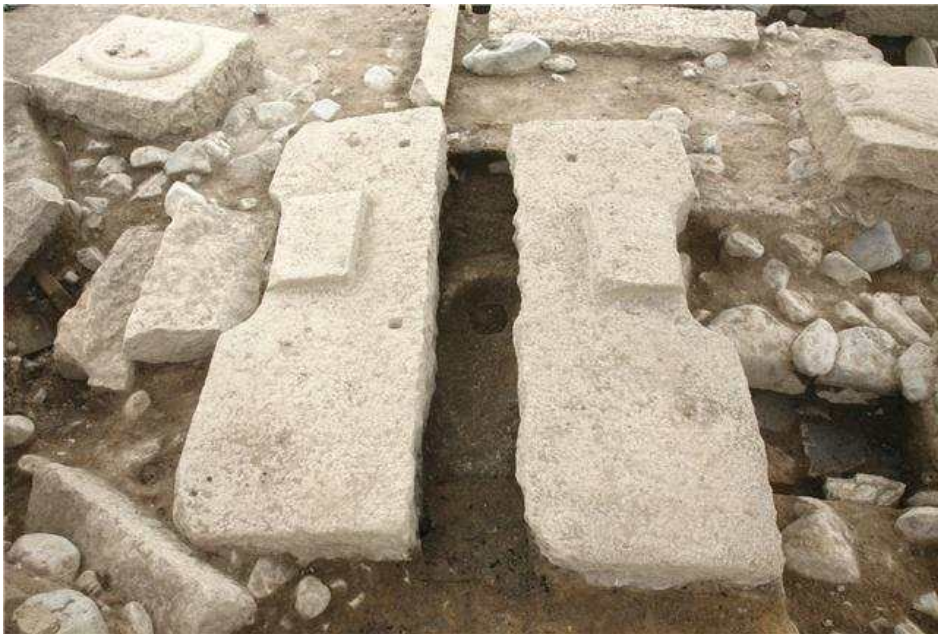
<경주 동궁과 월지 29호 건물지의 판석형 석조물 및 변기형 석조물
(국립경주문화재연구소 제공)>
